Kategorizace hřišť klubů Chance Liga 2025

Kategorizace hřišť CHL 2025

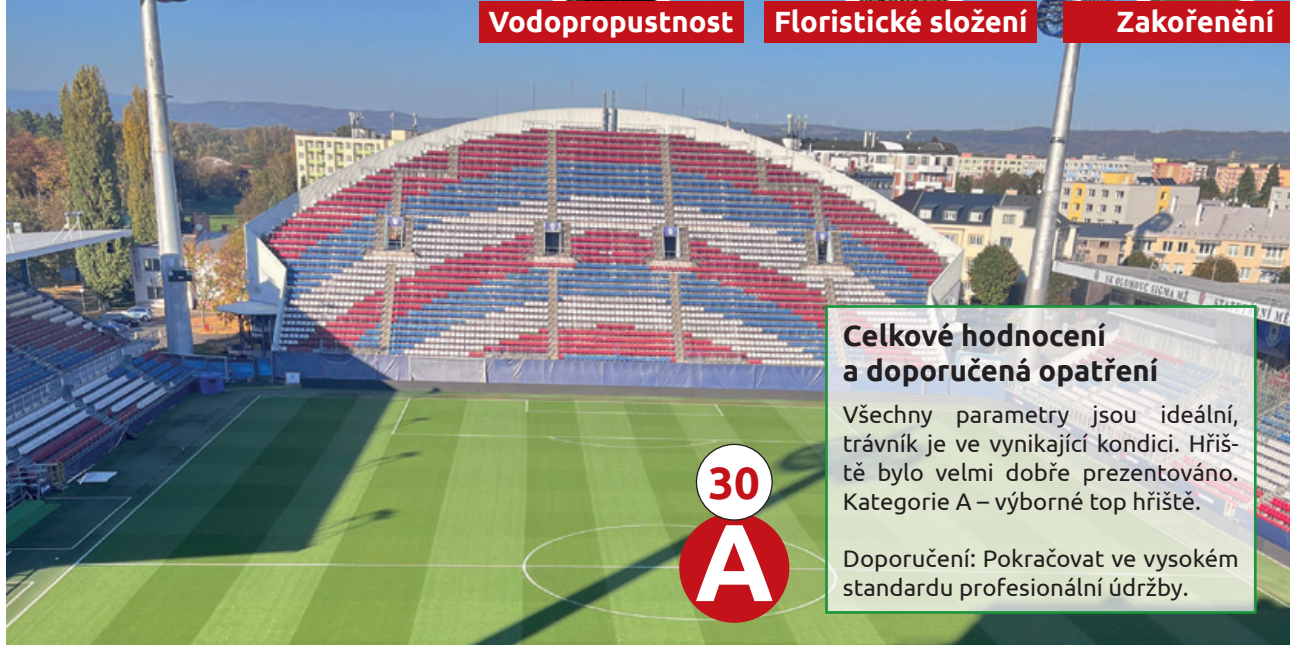
**SK SIGMA
OLOMOUC**

30
A

Všechny parametry jsou ideální, trávník je ve vynikající kondici. Hřiště bylo velmi dobře prezentováno. Kategorie A – výborné top hřiště.

Doporučení: Pokračovat ve vysokém standardu profesionální údržby.

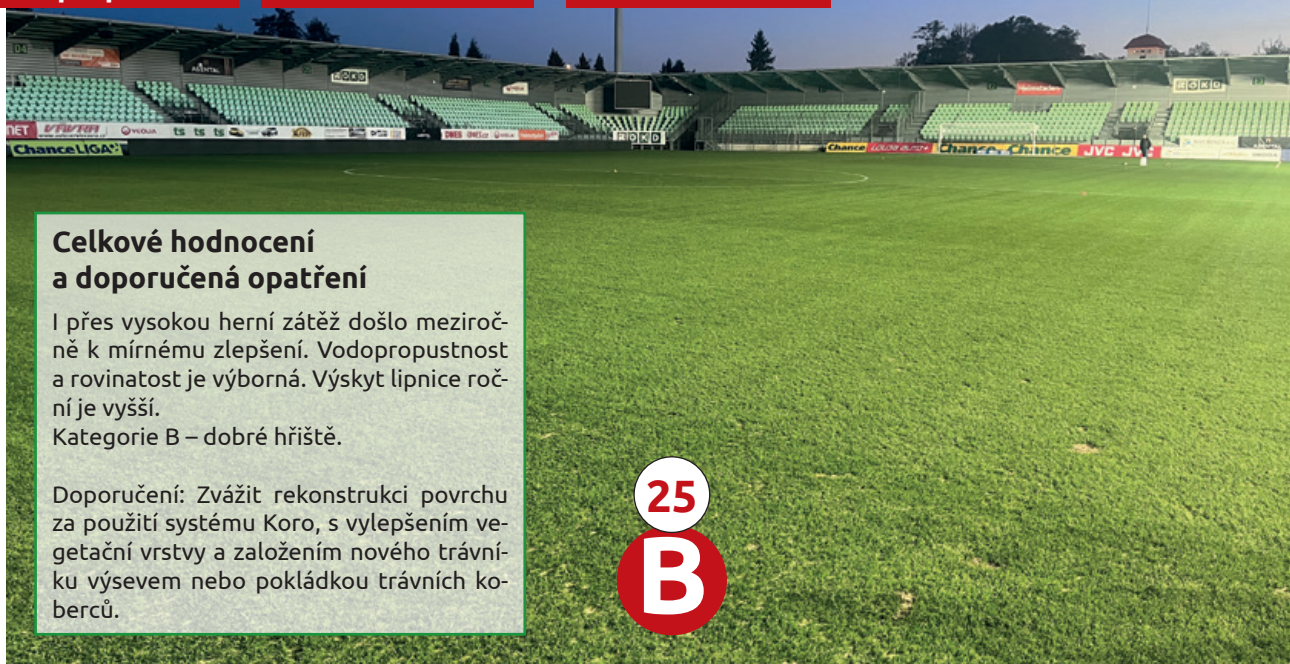
**MFK
KARVINÁ**

I přes vysokou herní zátěž došlo meziročně k mírnému zlepšení. Vodopropustnost a rovinatost je výborná. Výskyt lipnice roční je vyšší. Kategorie B – dobré hřiště.

25
B

Doporučení: Zvážit rekonstrukci povrchu za použití systému Koro, s vylepšením vegetační vrstvy a založením nového trávníku výsevem nebo pokládkou trávních koberců.

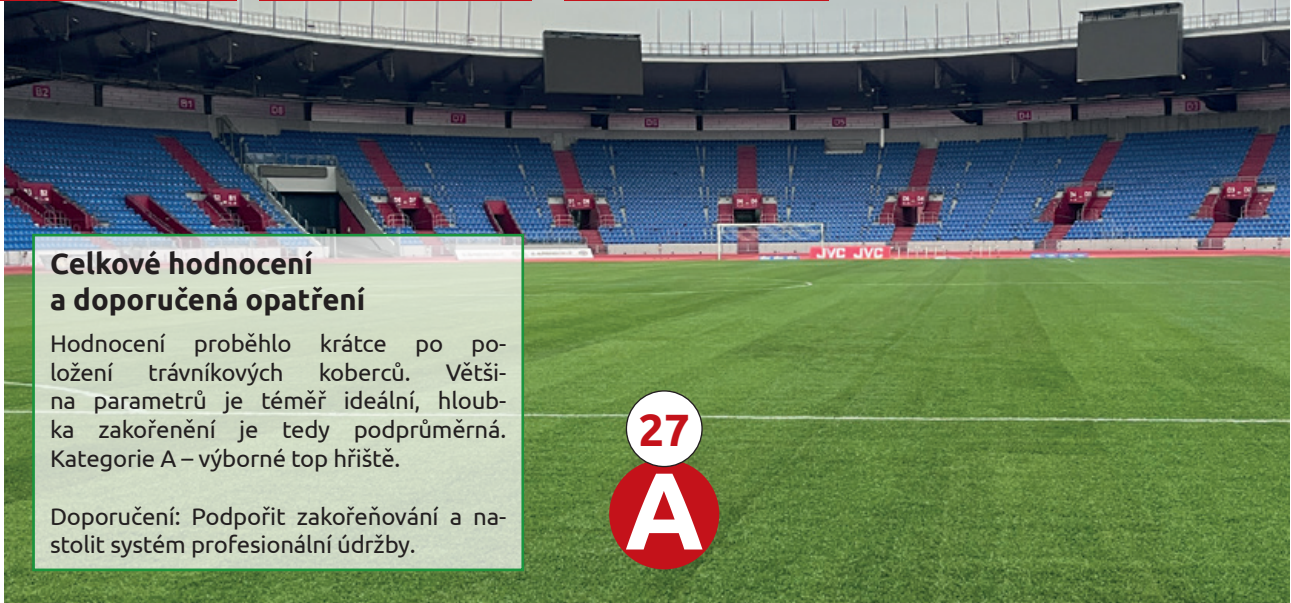
**FC BANÍK
OSTRAVA**
– Městský stadion Vítkovice

Hodnocení proběhlo krátce po položení trávnickových koberců. Většina parametrů je téměř ideální, hloubka zakořenění je tedy podprůměrná. Kategorie A – výborné top hřiště.

27
A

Doporučení: Podpořit zakořeňování a nastolit systém profesionální údržby.
