Kategorizace hřišť Chance Národní Liga 2025

LIGOVÁ FOTBALOVÁ ASOCIACE

Kategorizace hracích ploch Chance národní ligy proběhla ve dnech 20.–24. října 2025.

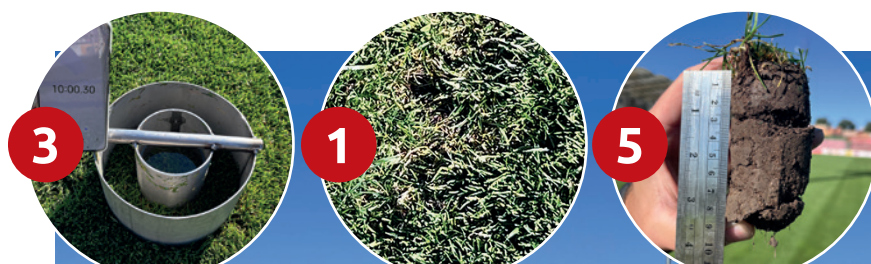
SK HANÁCKÁ SLAVIA KROMĚŘÍŽ

Trávník staršího charakteru se špatnou rovinatostí plochy. Brankoviště jsou mírně poškozená, hustota a pokrývnost průměrná. Hloubka zakořenění je dobrá, vodopropustnost průměrná. Podíl lipnice roční je vysoký. Kategorie C – vyhovující s výhradami!

Doporučení: Zvýšit četnost údržby a regeneračních zásahů. K celkovému zlepšení stavu hrací plochy však pomůže pouze kompletní rekonstrukce všech konstrukčních vrstev a založení nového trávníku výsevem nebo pokládkou travních koberců.

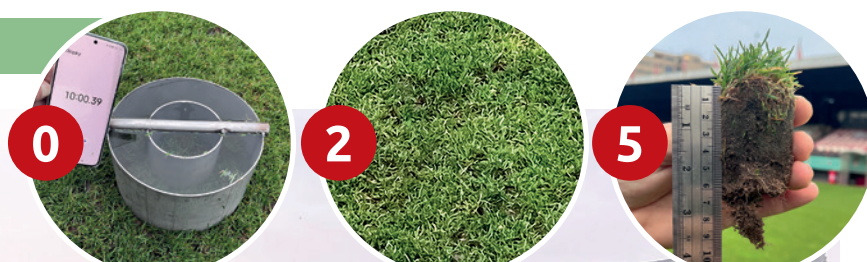
FK VIKTORIA ŽIŽKOV + AC SPARTA PRAHA B

Došlo ke zlepšení údržby i regenerace. Rovinatost a hloubka zakořenění jsou výborné. Vodopropustnost je však prakticky nulová. Ostatní parametry jsou průměrné a výskyt lipnice roční vysoký. Kategorie B – dobré hřiště (na hranici kategorie C).

Doporučení: Doplnit mechanizaci a zvýšit četnost regeneračních zásahů. Pro zlepšení doporučujeme systém Koro, úpravu substrátu s novým založením trávníku výsevem nebo pokládkou travních koberců.

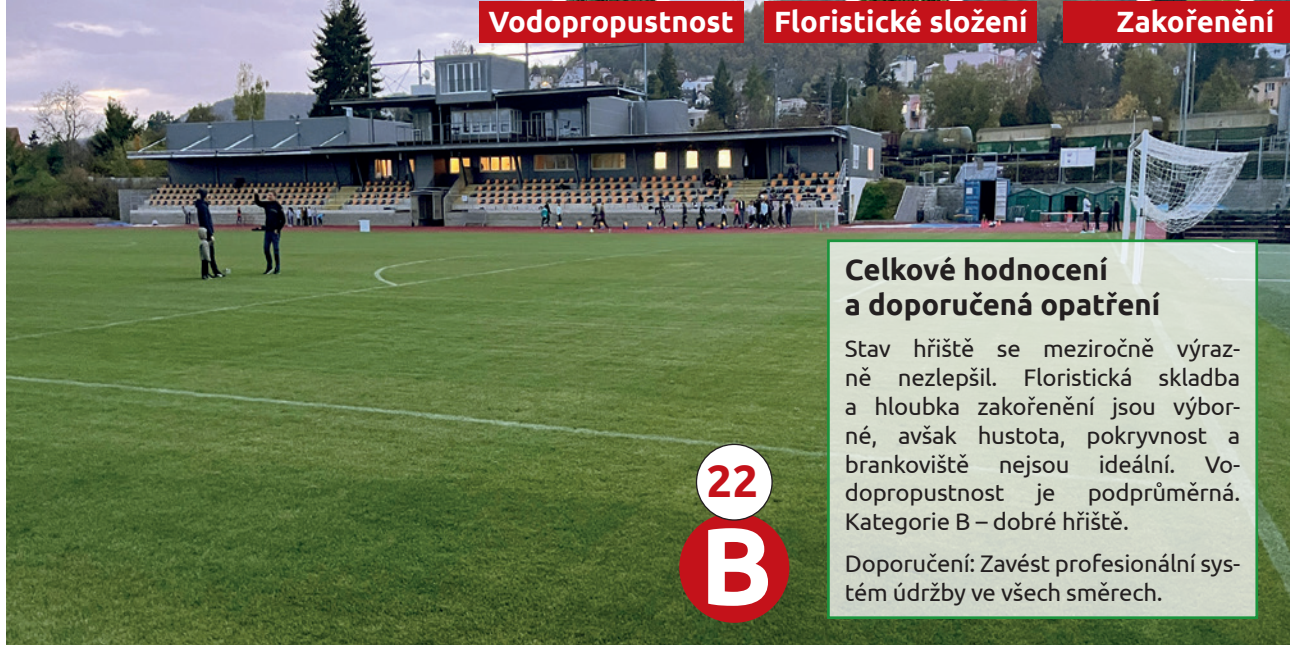
**SK SLAVIA
PRAHA B**
– stadion Radotín

Stav hřiště se meziročně výrazně nezlepšil. Floristická skladba a hloubka zakořenění jsou výborné, avšak hustota, pokrývnost a brankoviště nejsou ideální. Vodopropustnost je podprůměrná. Kategorie B – dobré hřiště.

Doporučení: Zavést profesionální systém údržby ve všech směrech.

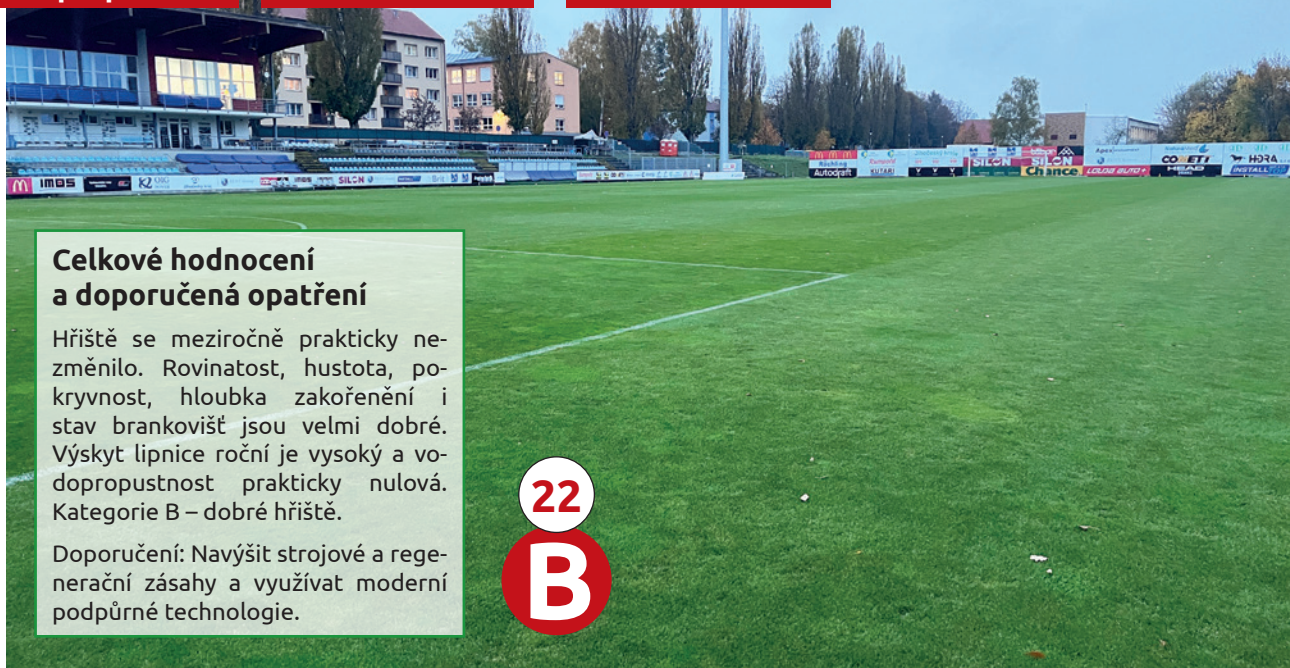
**FC SILON
TÁBORSKO**

Hřiště se meziročně prakticky nezměnilo. Rovinatost, hustota, pokrývnost, hloubka zakořenění i stav brankovišť jsou velmi dobré. Výskyt lipnice roční je vysoký a vodopropustnost prakticky nulová. Kategorie B – dobré hřiště.

Doporučení: Navýšit strojové a regenerační zásahy a využívat moderní podpůrné technologie.

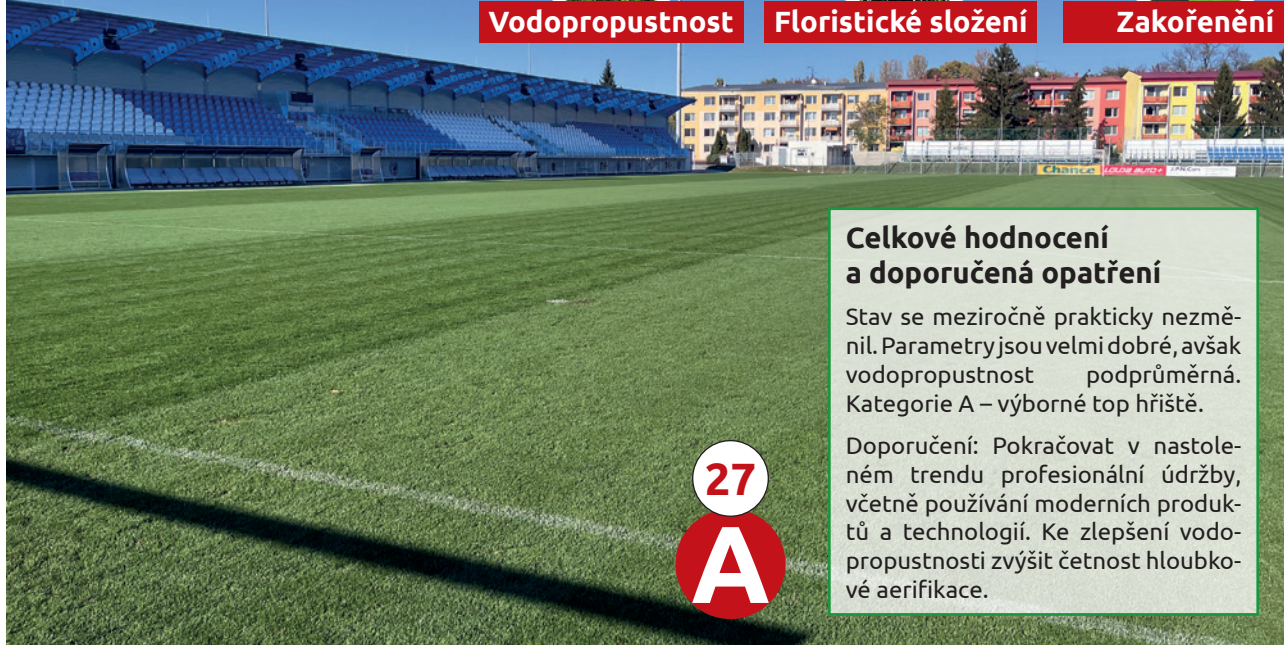
**1. SK
PROSTĚJOV**

Stav se meziročně prakticky nezměnil. Parametry jsou velmi dobré, avšak vodopropustnost podprůměrná. Kategorie A – výborné top hřiště.

Doporučení: Pokračovat v nastoleném trendu profesionální údržby, včetně používání moderních produktů a technologií. Ke zlepšení vodopropustnosti zvýšit četnost hloubkové aerifikace.

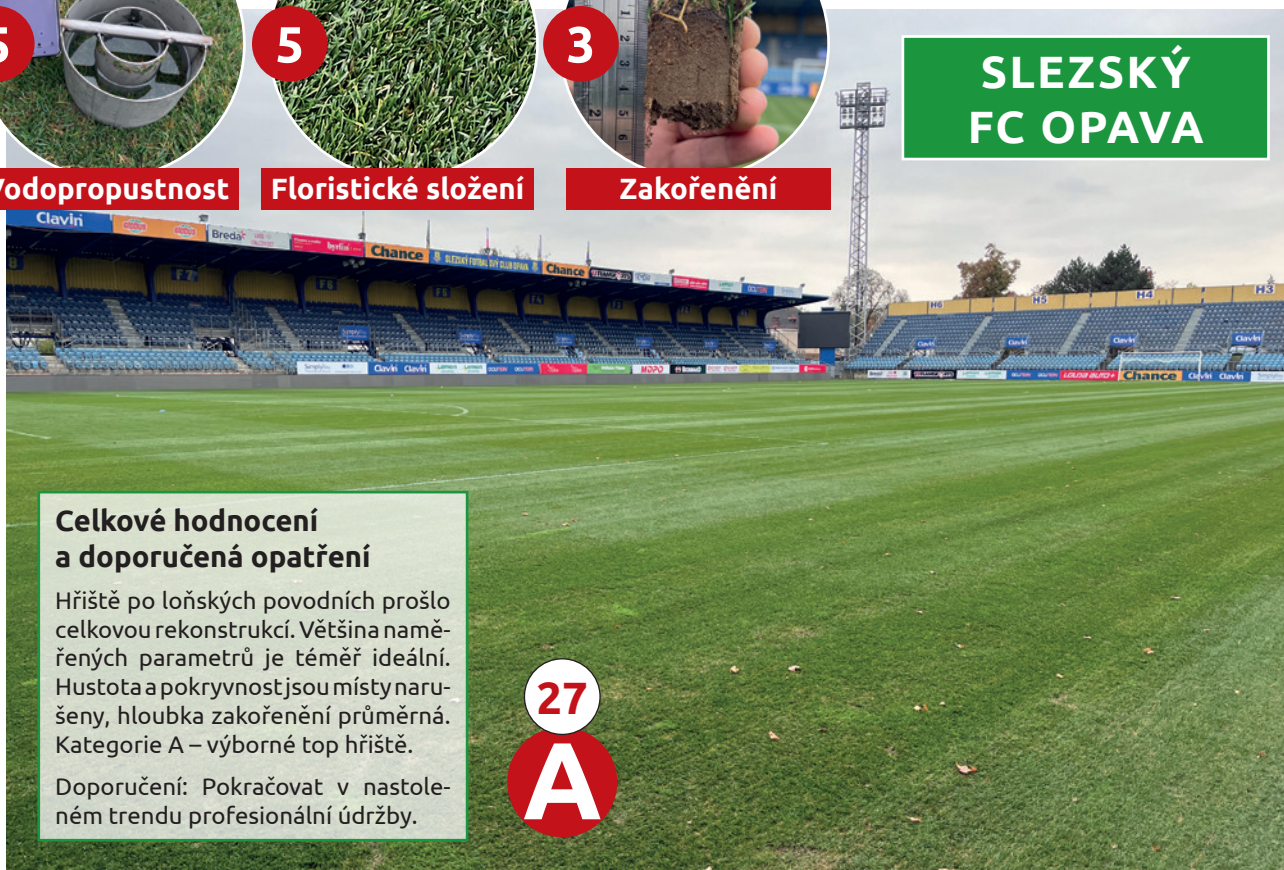
**SLEZSKÝ
FC OPAVA**

Hřiště po loňských povodních prošlo celkovou rekonstrukcí. Většina naměřených parametrů je téměř ideální. Hustota a pokryvnost jsou místy narušeny, hloubka zakořenění průměrná. Kategorie A – výborné top hřiště.

Doporučení: Pokračovat v nastoleném trendu profesionální údržby.
